# LE COLOMBIER DE KERNAUDOUR (Bégard)

Exposition organisée par l'association  
« Les amis de Gwenezhan »

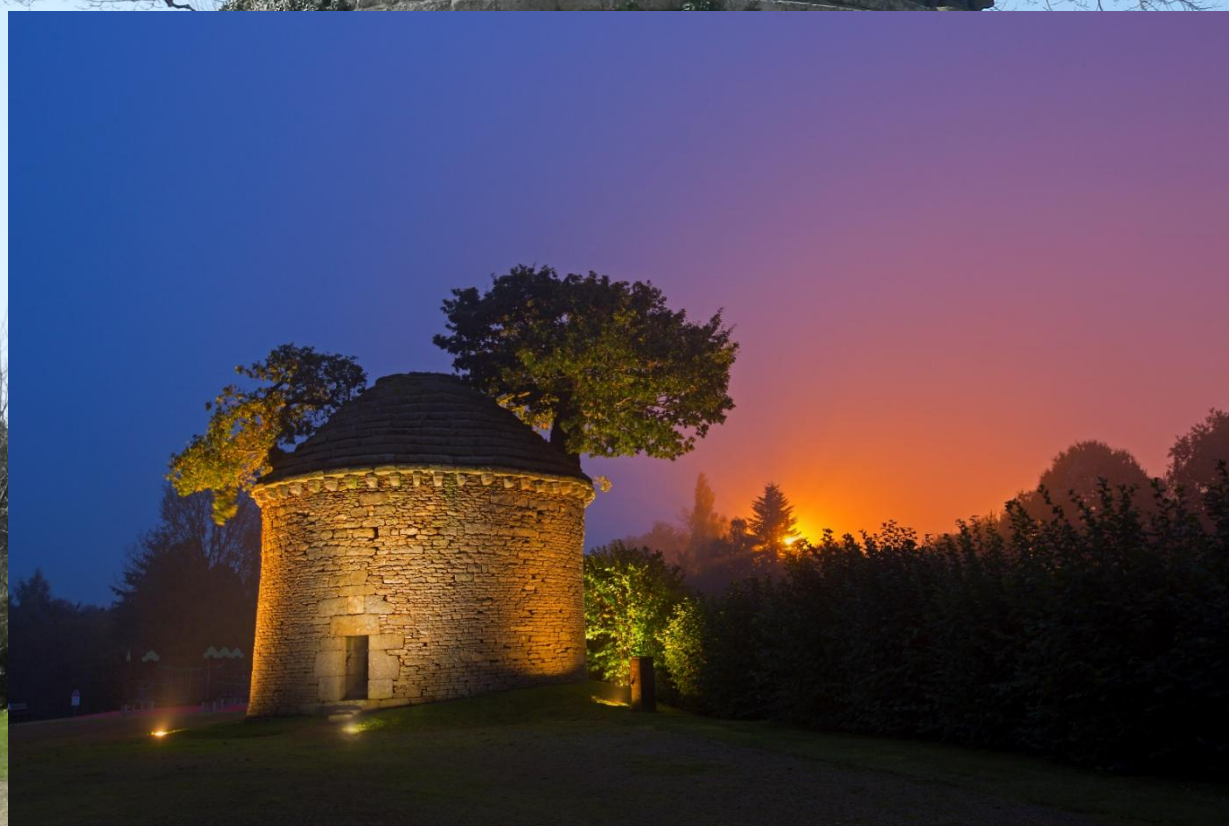
Ce colombier est un bel édifice avec ses 2 chênes pédonculés qui ont poussé et envahi le toit. Le chêne de droite a gagné le concours du plus bel arbre de France de l'année 2013 organisé par le magazine *Terre Sauvage* et l'Office National des Forêts.

Aujourd'hui, cet édifice a besoin d'être protégé. Au fil des ans, le chêne de droite s'est fixé solidement entre les dalles de la toiture et s'est enraciné jusqu'au sol à travers les fondations. De nombreuses fissures sont apparues que l'on peut apercevoir de la voie rapide entre Lannion et Guingamp. D'autre part, le chêne de gauche est en train d'écarter lui aussi les pierres sous la toiture de l'édifice. Ces 2 arbres continuent de grandir !

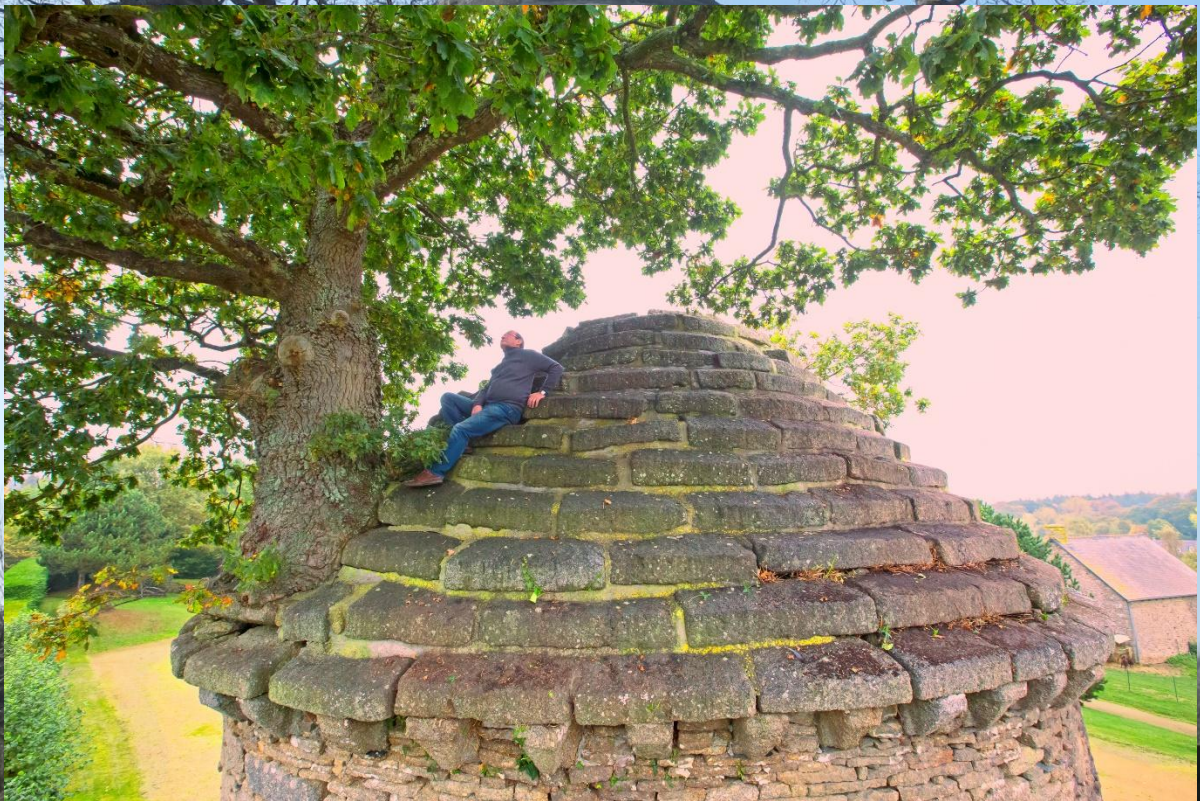
Le colombier de Kernaoudour mesure 6 mètres pour un diamètre extérieure de 8m 70 et les murs sont très épais. Vu la hauteur et le diamètre de cet édifice, le domaine seigneurial devait être très important.

Cet édifice est caractéristique des colombiers bretons, à savoir, il a **une forme circulaire** surmonté d'un **toit en forme de dôme**.

Les pierres sur le toit sont posées horizontalement et forment des **gradins**. Ils permettent aux pigeons de s'y poser.

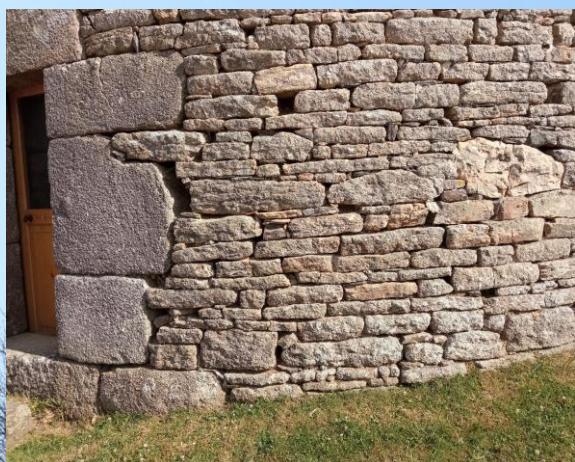
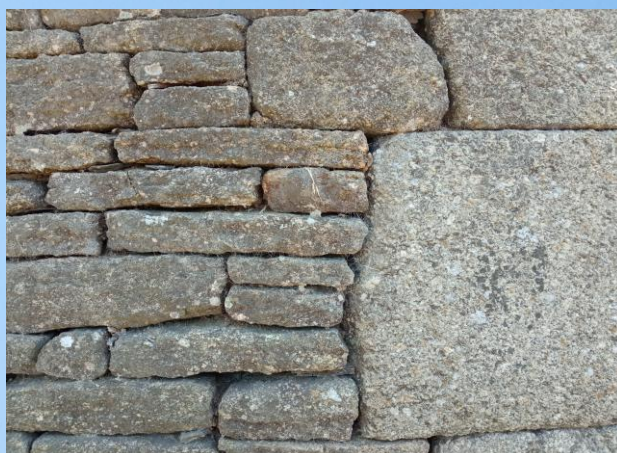
La construction des murs et de la toiture est **en pierre**. En Bretagne, région granitique, la pierre est le plus souvent utilisée pour la construction des murs des colombiers.

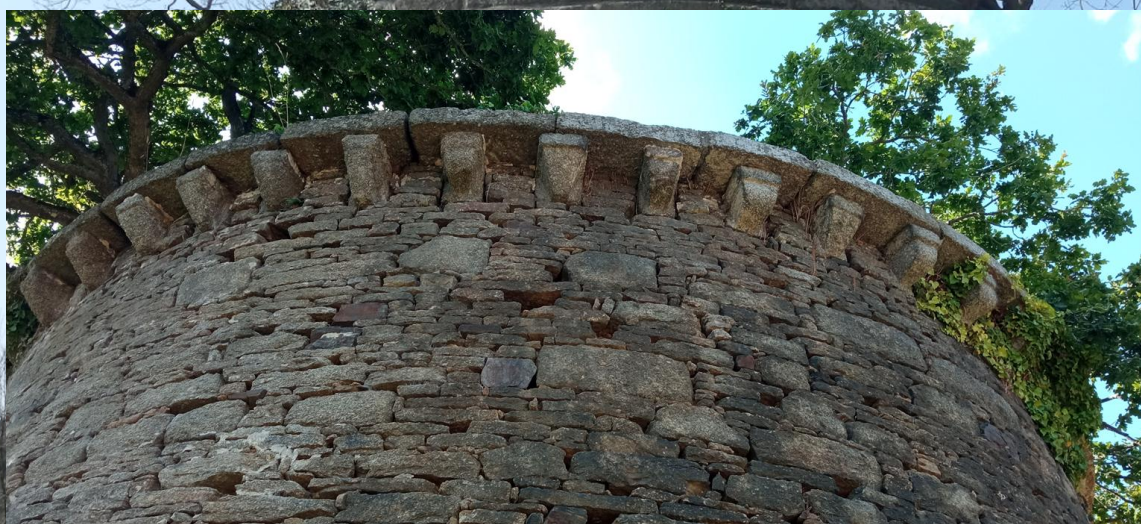
La toiture repose sur une **corniche**. Elle donne un aspect esthétique au colombier mais elle permet également de rejeter les eaux de pluie loin du mur et de protéger les pigeons des prédateurs (rats, fouines, belettes et autres carnassiers).

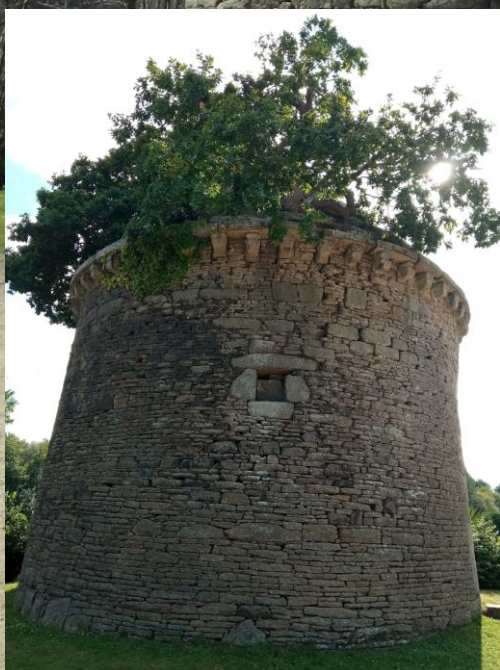
Le colombier comporte aussi une **petite fenêtre** qui laissait passer l'air et le jour dans la construction (problème d'odeur !)

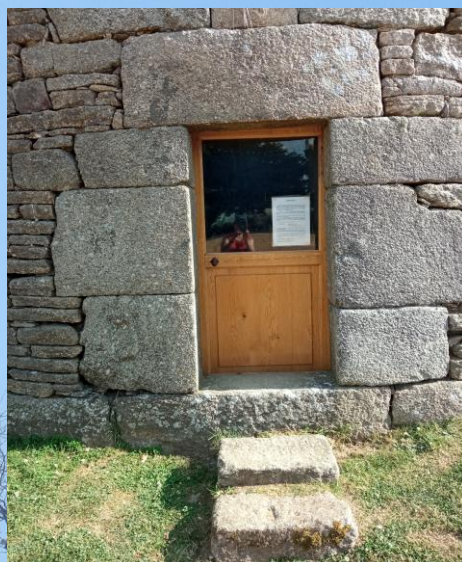
Il a une **porte d'accès** basse et étroite, tournée vers l'habitation principale pour faciliter la surveillance.

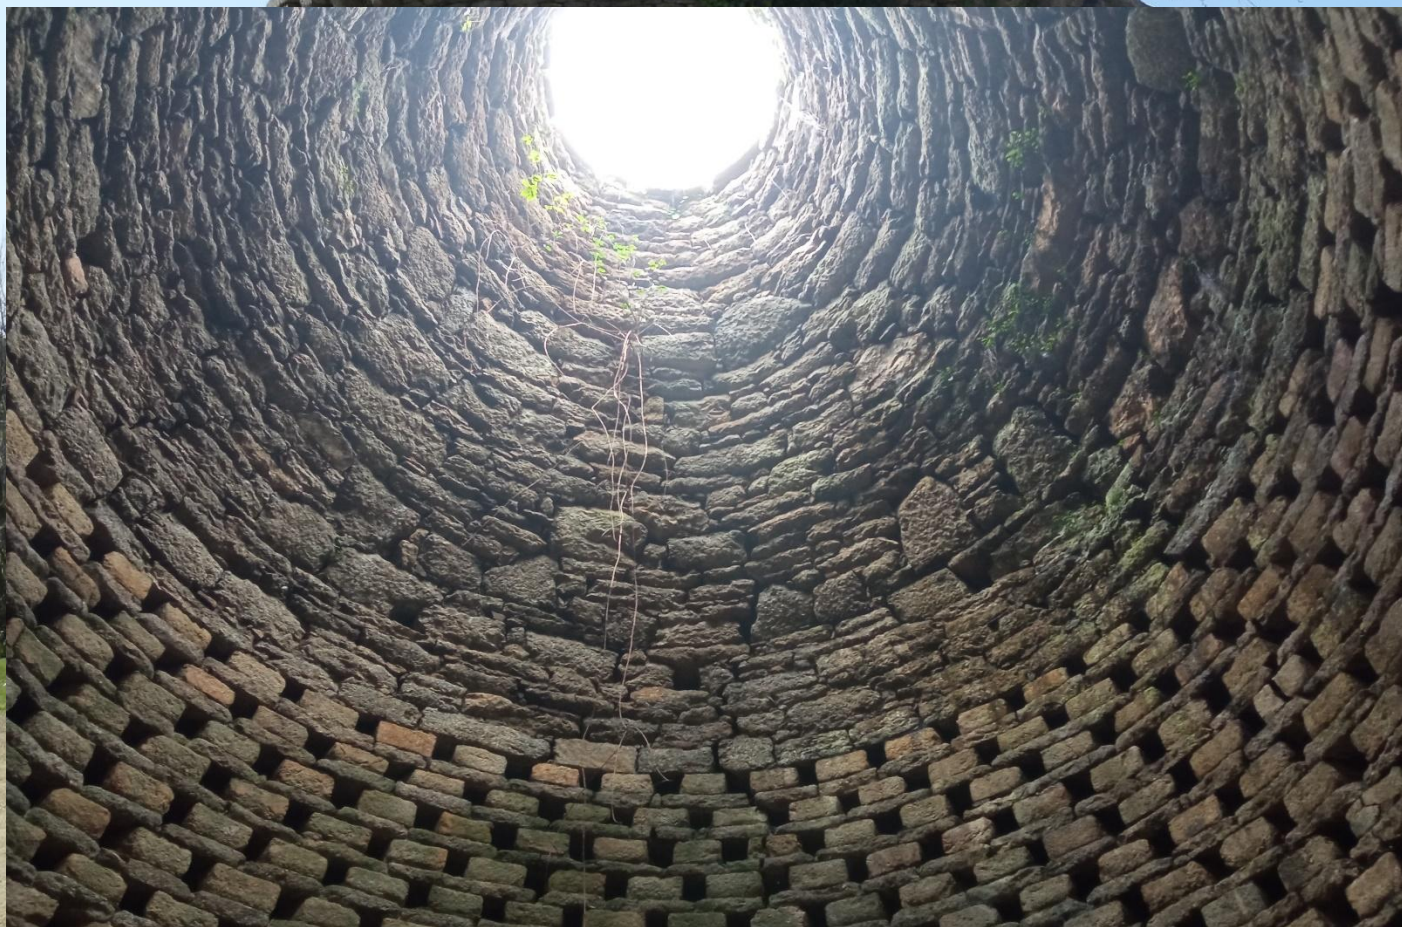
En haut de la tour, une ouverture ronde, l'**oculus** qui permettait aux pigeons d'entrer et de sortir de l'édifice.

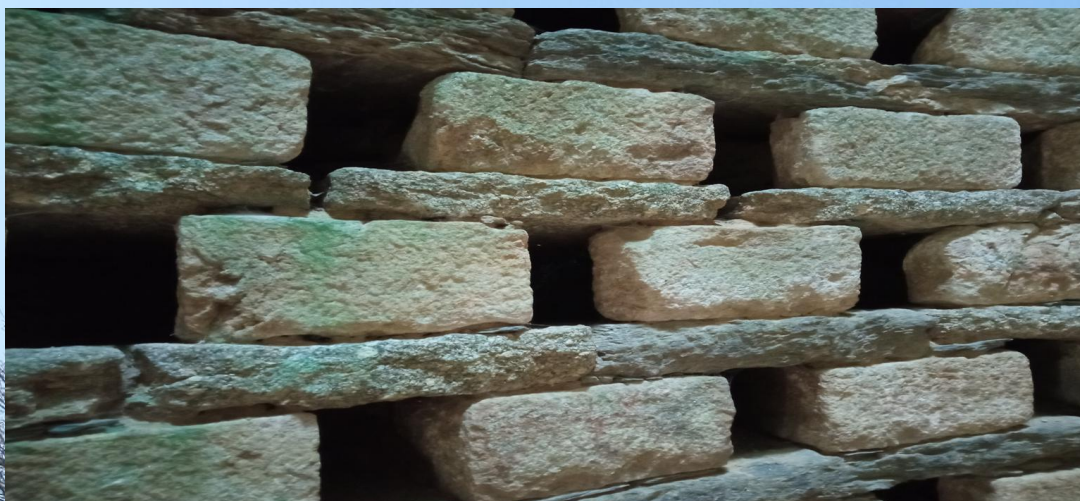
L'intérieur est divisé en nichoirs, appelés **boulins** destinés à la ponte. Ils sont disposés en quinconce.

Le nombre de boulines est lié à la richesse du domaine et correspond à la superficie des terres cultivées. 1 bouline correspondait, au Moyen Age, à 1 arpent de terre (soit un 1/2 hectare). Pour ce colombier, on chiffre le nombre de boulines à 999. Ce qui correspond à un domaine très important de 500 hectares environ mais le seigneur de l'époque a peut-être surdimensionné ses terres cultivables !!!

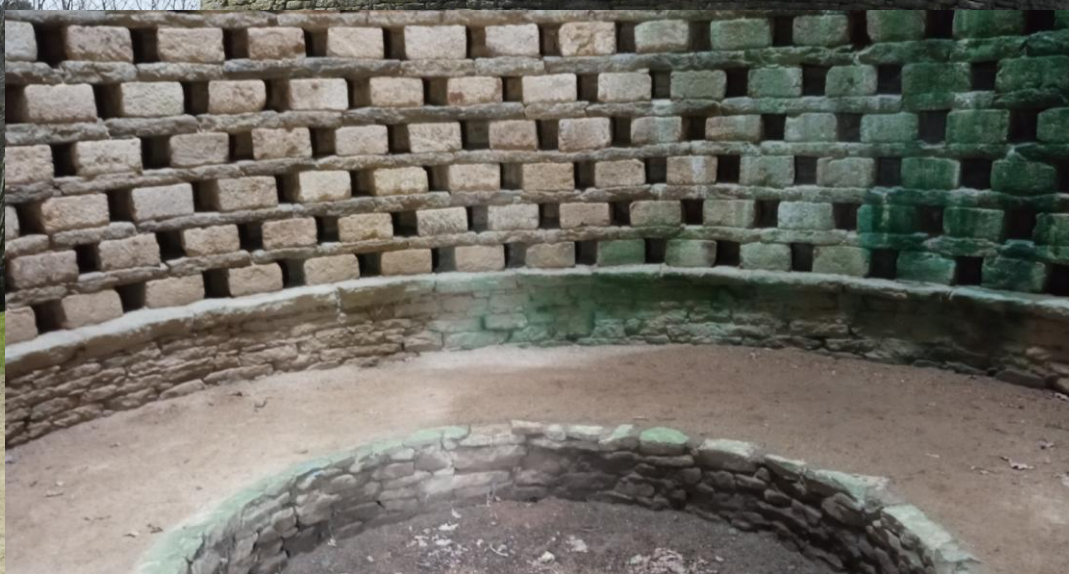
Les premiers boulines de ce colombier s'élèvent au-dessus d'un muret de garde d'environ 80 cm qui devait les protéger des rats et autres nuisibles.

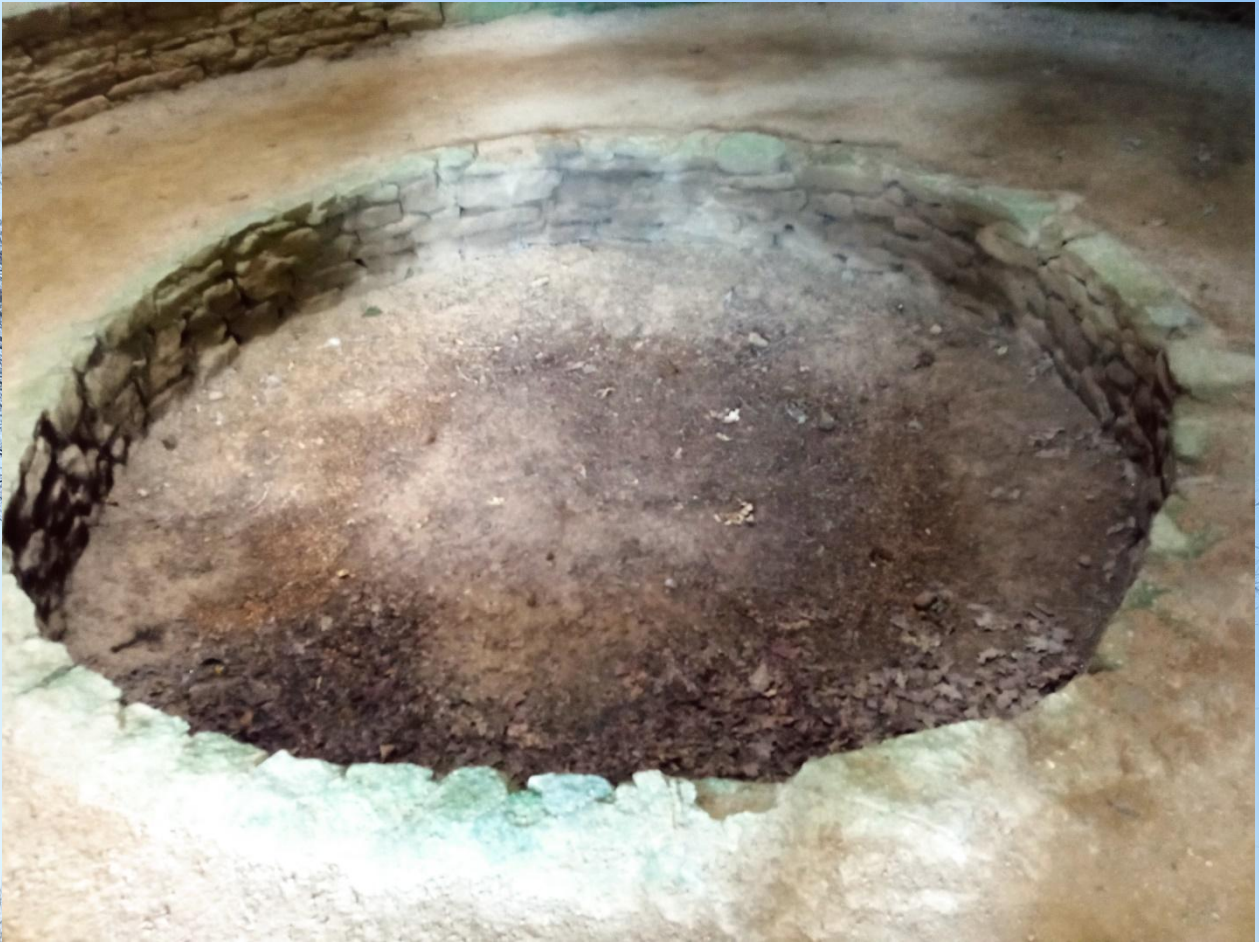
Ce colombier possède également une **fosse** de faible profondeur au centre de l'édifice. Elle servait à stocker la colombine (fiente des pigeons).
